CADENAS DE RODILLOS SERIET LH

La cadena de rodillos TLH presenta una excelente resistencia a la corrosión, incluso en condiciones extremas.

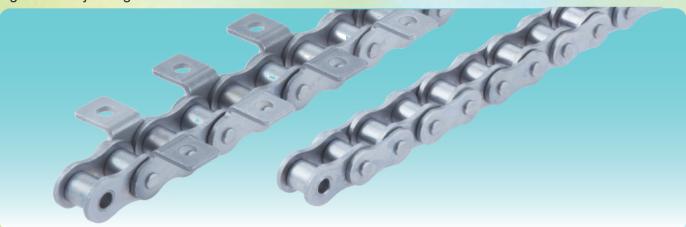
RECUBRIMIENTO DE SUPERFICIE Y PROPIEDADES DE AUTORREPARACIÓN

La cadena de rodillos TLH con excelente resistencia a la corrosión está compuesta de tres capas de recubrimiento especial. Cada una de sus capas bloquea el agua y el oxígeno, protegiendo frente a la corrosión. Una superficie de interdifusión queda estrechamente adherida en el límite entre la segunda y la tercera capa. Esta superficie protege frente al óxido durante un periodo prolongado de tiempo. La tercera capa, conocida como capa superior, tiene un efecto de autorreparación, por el cual las moléculas del recubrimiento se acumulan alrededor de la zona del rasguño y lo cubren.

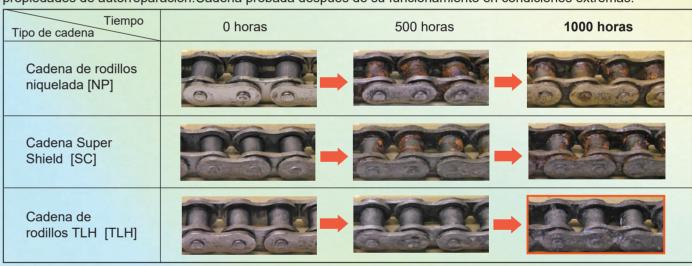
Resistencia frente a la corrosión y tensión permisible

Comparación de la cadena de rodillos TLH con otros modelos

- NP: Cadena de rodillos niquelada
- Estándar: Cadena de rodillos estándar SUS: Cadena de acero inoxidable
- SC: Cadena Super Shield
- SAC: Cadena de acero inoxidable SPH: Cadena de acero inoxidable

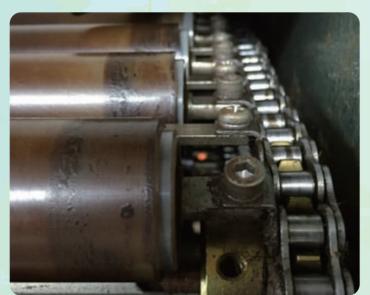
Industria: Suministro de ropa de cama Equipo: Máquina de recuento y envasado automático de toallitas húmedas Entorno de uso: Gas de cloro

El óxido se generó a través de la cadena Super Shield utilizada durante un año en ambiente de gas de cloro. Las láminas de óxido provocaron que el aire acondicionado se estropeara. Después del cambio a la cadena de rodillos TLH, la cadena no se ha oxidado durante más de tres años y el aire acondicionado no se ha averiado desde entonces.

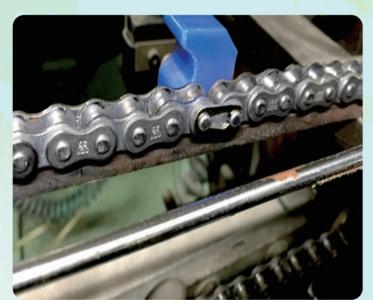
Industria: Papelera

Equipo: Línea de empaquetado de papel Entorno de uso: Ambiente de polvo de papel sin lubricación

Se utilizaban cadenas sin engrasar para el transporte de papel, de modo que no se adhiriera la grasa al producto. Sin embargo, las cadenas sin engrasar se oxidaron, y el óxido se adhirió al papel. Gracias al uso de una cadena de rodillos TLH sin lubricar, nunca más se ha vuelto a producir el problema.

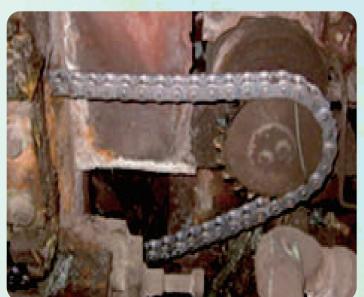
Industria: Siderúrgica Equipo: Línea de producción de hierro Entorno de uso: Ambiente de vapor y polvo

En un entorno con alta temperatura (200 a 400°C), donde las cadenas quedaban expuestas a polvo con contenido de vapor de óxido de hierro, las cadenas estándares convencionales presentaban una vida útil de solo un año. Se usó una cadena de rodillos TLH, que prolongó el límite de servicio durante un periodo de más de un año.

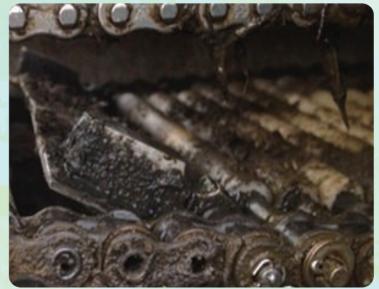
Industria: Alimentaria Equipo: Línea de transporte de

verduras

Entorno de uso: Agua con barro

Expuestas al agua con barr<mark>o, las</mark> cade<mark>nas de</mark> acero inoxidable se estiraron con rapidez a causa del desgaste y eran objeto de mantenimiento cuatro veces al año. Las cadenas de acero inoxidable convencionales fueron sustituidas por cadenas de r<mark>odillos TLH</mark>, que no necesitaron de mantenimiento durante un año y medio.

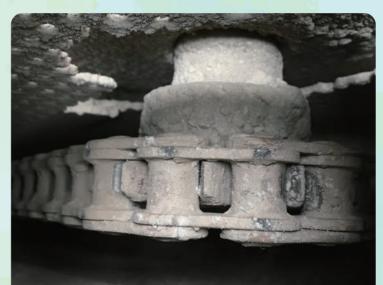
Industria: Producción de fertilizantes Equipo: Sistema de transporte de fertilizantes químicos

Entorno de uso: Dispersor de polvo fertilizante

El polvo de fertilizante químico, hecho de nitrógeno, fosfato y potasio, se acumuló en las cadenas, que provocó que se oxidaran y llegaran a su límite de servicio en seis meses. La cadena de rodillos TLH no llegó a su límite de servicio incluso después de 19 meses de uso sin mantenimiento.

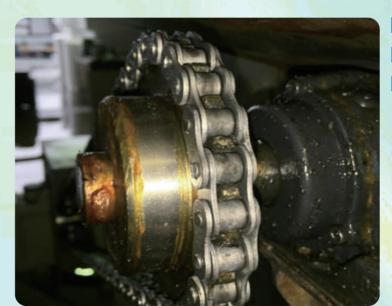
Industria: Pesquera

Equipo: Sistema de lavado de almejas Entorno de uso: Agua de mar

Expuestas al agua de mar, las cadenas de

acero inoxidable especiales se desgastaron y estiraron con rapidez. Se utilizó la cadena de rodillos TLH y no se oxidó ni desgató ni estiró, incluso después de cinco meses de uso.

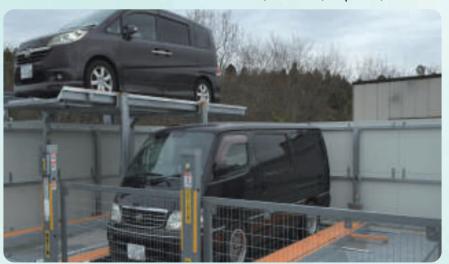
Industria de aparcamientos multinivel / Cadenas de transmisión

En los aparcamientos multinivel, las cadenas se utilizaron en el exterior, mientras quedaban expuestas a la alta humedad combinada con la lluvia, el barro, el polvo, etc.

Cadena de transmisio

Aparcamiento multinivel exterior

Prueba de elevación

La cadena de rodillos TLH no se oxidó después de 26.000 ciclos de prueba de elevación (en el exterior) durante 8 meses.
